Casa Boffa

Corso Vinzaglio 15 - Torino

Immagini dei lavori di restauro - 2000-01

prof. arch. Brino

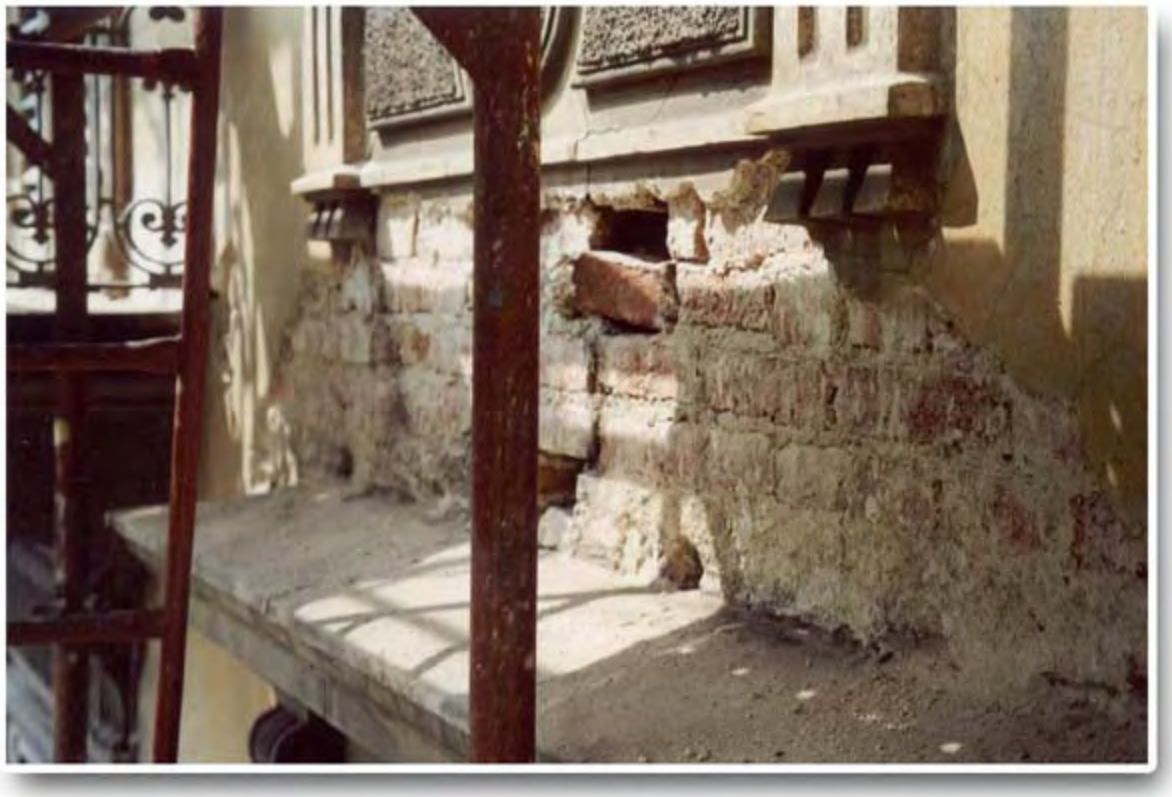
Lesioni strutturali e distacchi tra muratura portante e muratura di tamponamento

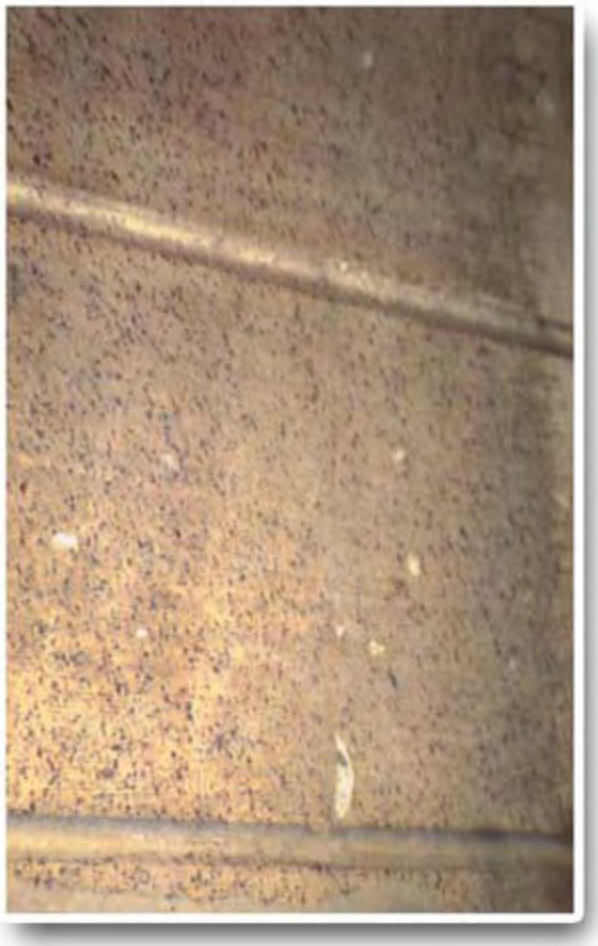
Restauro del parapetto della terrazza del cavalcavia De Sonnaz con l'armatura dell'intonaco a mezzo di rete in fibra di vetro e copertina di protezione in rame
